# 乌鲁木齐县 103 省道“5·6”车辆倾覆伤人 一般事故调查报告

编制单位：乌鲁木齐县事故调查组

编制时间：2024 年 6 月 21 日

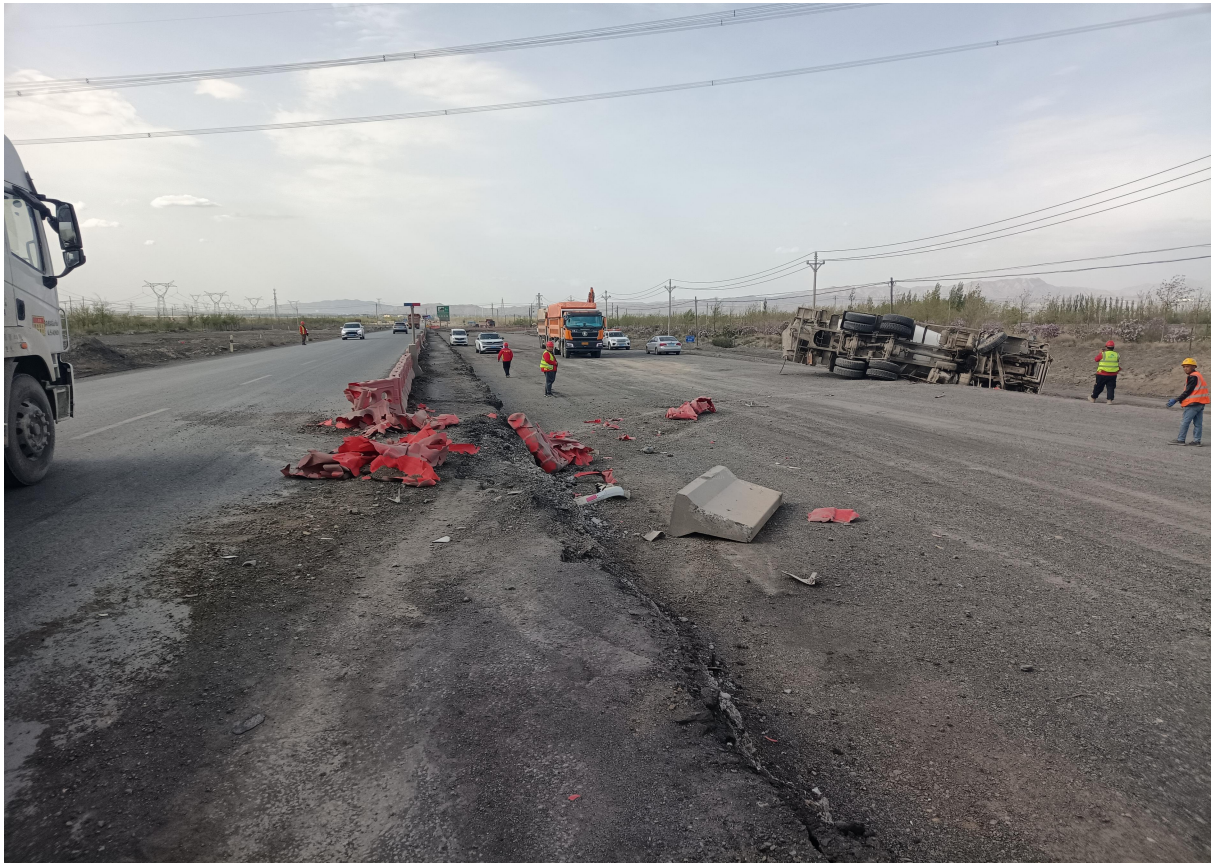
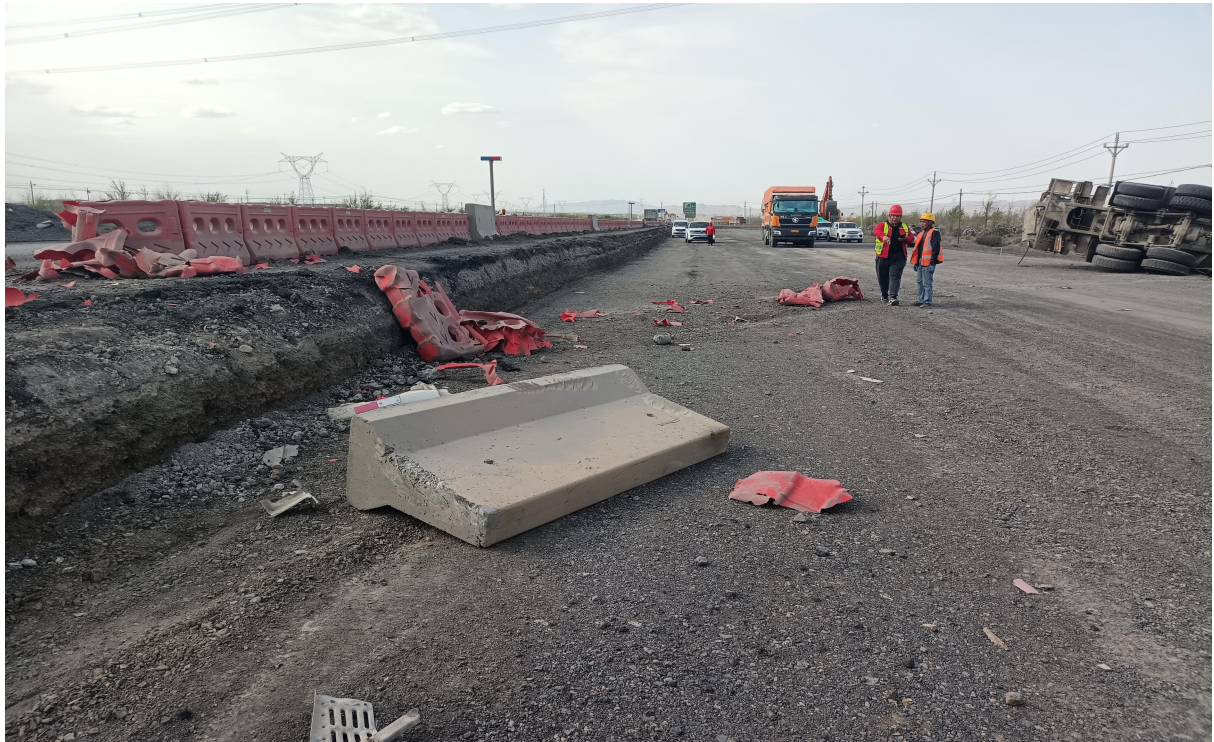
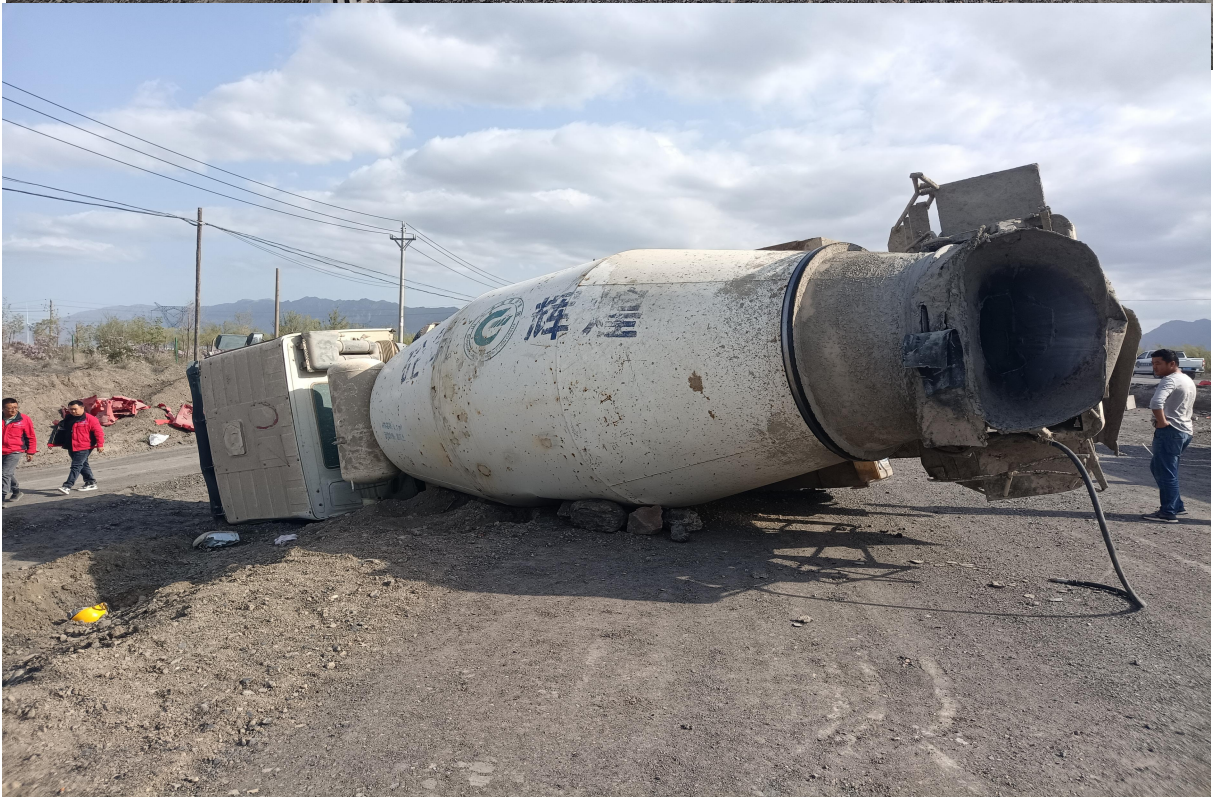
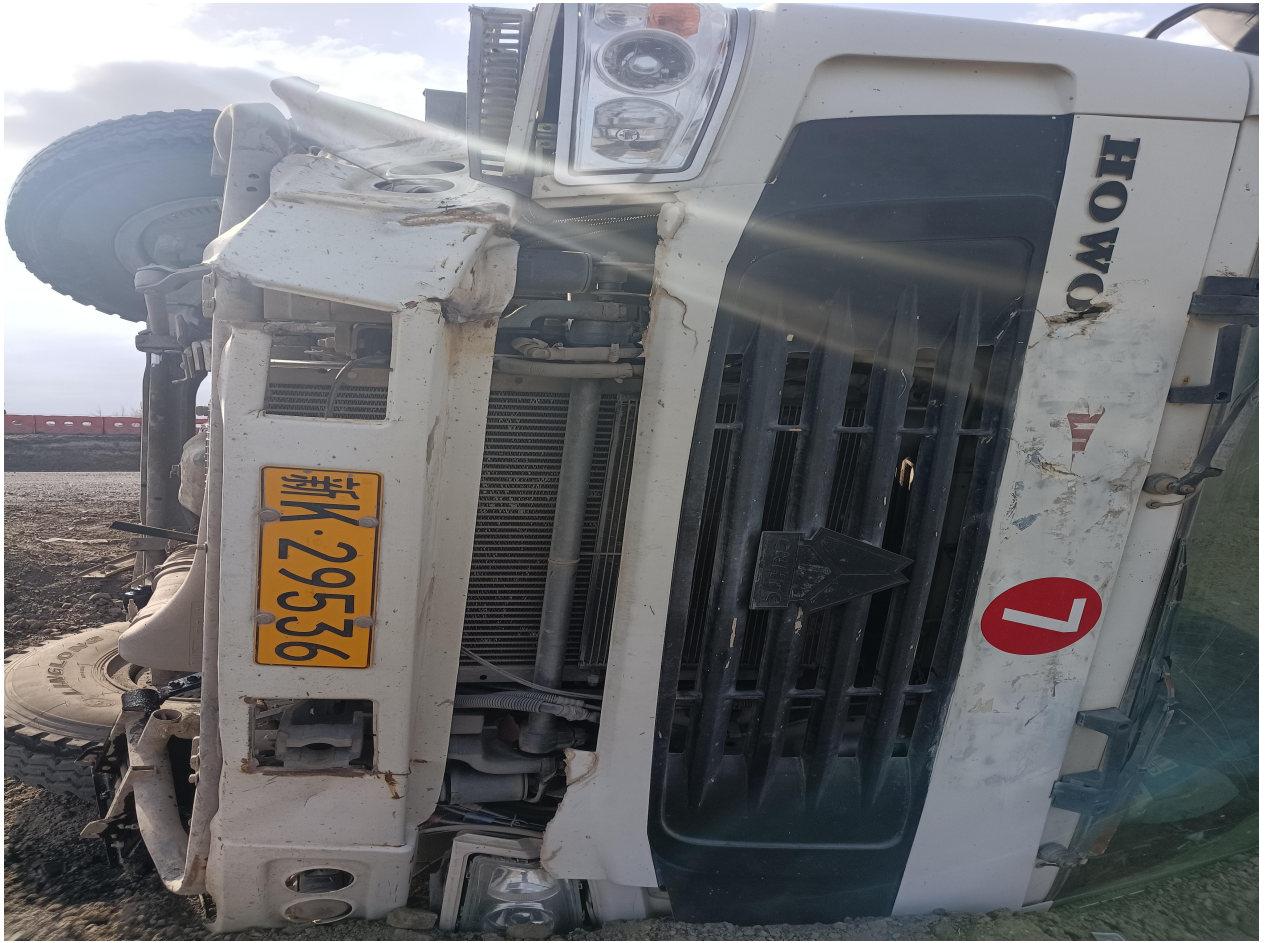
事故调查组成员及相关人员多次到现场进行勘察，确定事故地点位于乌鲁木齐县托里乡 S103 省道 12 公里 400 米处。

张\*军（伤者）自身疲劳依旧驾驶车辆；新疆交通建设集团股份有限公司 S103 线第 JAGLTZ-1 标段项目经理部运输路段防护措施计划设置不完善，该路段路面边缘距离路基高度约有 1 米左右，落差较大。以上是构成事故发生的直接原因。

（一）新疆交通建设集团股份有限公司 S103 线第 JAGLTZ-1 标段，严格执行施工运输道路防护标准；对运输线路中设立警示提醒标志；提高驾驶员安全风险意识，提升全员安全防范能力，避免采取错误自救方法。
